Název zakázky : Rožnov p. Radhoštěm – skládka Tylovice-Horečky – doprůzkum a monitoring
Číslo úkolu : 19AZ200100000067
Objednatel : Valašské muzeum v přírodě v Rožnově pod Radhoštěm, p.o.

Rožnov p. Radhoštěm – skládka Tylovice-Horečky

Závěrečná zpráva monitoringu za rok 2022

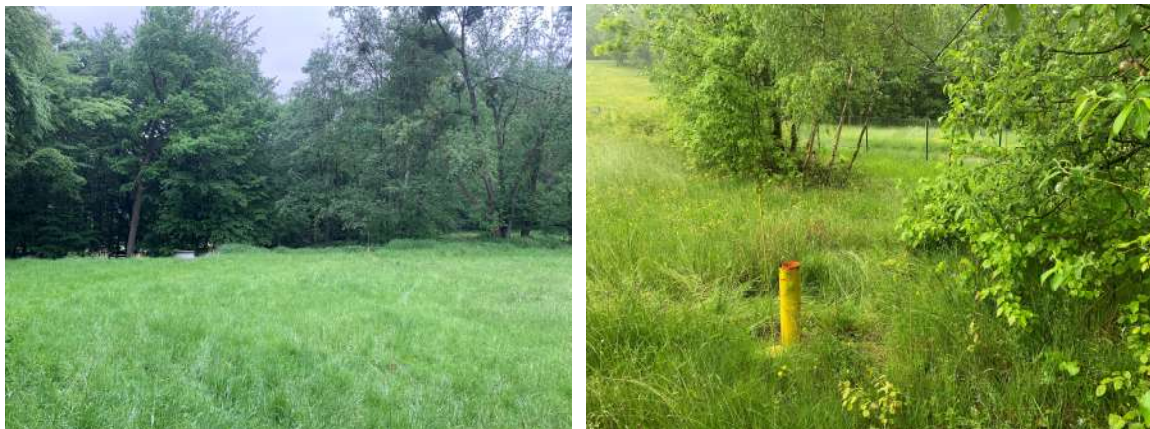
Obrázek č.2 Fotodokumentace vrtů HM-1 a HM-2 (říjen 2022)

Kvalita podzemní vody je stále zhoršená v místě odtokového profilu skládkové lokality v případě zvýšených obsahů PAU a některých těžkých kovů, zejména Cd a Ni. Rovněž je patrný vliv typového uložení odpadů, kdy v případě vrtu HM-1 jsou v podzemní vodě indikovány zvýšené obsahy těžkých kovů (odtokový profil pro uložené odpady skelného charakteru), v případě vrtu HM-3 je pak patrná zátěž polyaromatickými uhlovodíky (ropné znečištění uložených odpadů). V letošním roce je patrné zvýšení obsahů zejména některých PAU (benzo(a)pyren, benzo(k)fluoranthen, benzo(b)fluoranthen a benzo(g,h,i)perylene). Obsahy ostatních kovů byly nízké, vyhovující. Voda na přítokovém (HM-2) i odtokovém profilu (HM-4) byla vyhovující, kvalitativně srovnatelná.

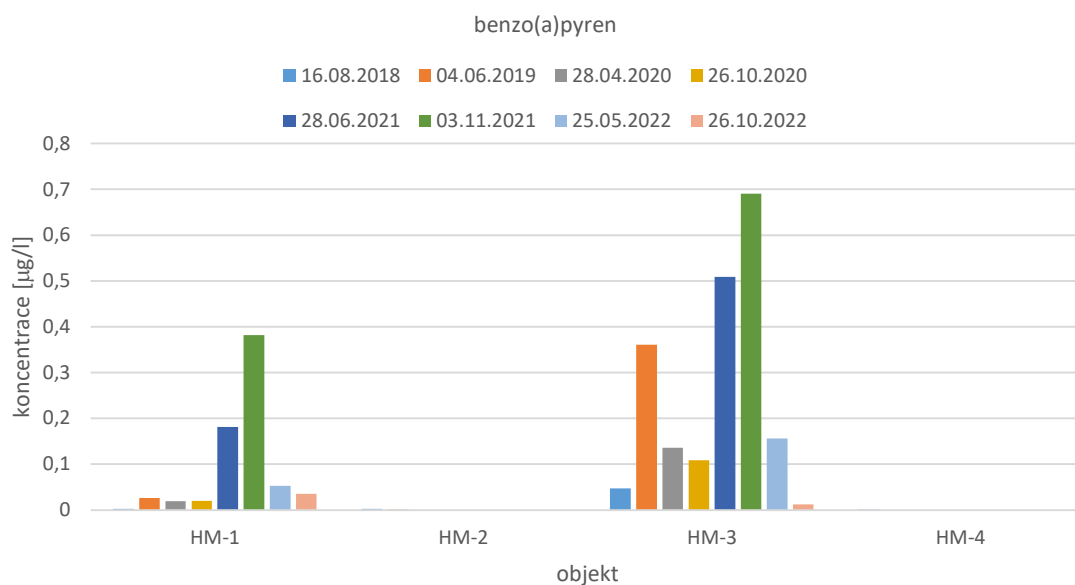
Obrázek č.4 Grafické zobrazení koncentrace vybraných parametrů v podzemní vodě z období 2018-2022

Grafické zobrazení změny koncentrací vybraných parametrů v podzemní vodě v prostoru skládky je uvedeno v následujících grafech.

Z hlediska zákonných limitů byly v případě skládkové lokality překročeny zejména limity vyhlášky č. 5/2011 Sb. v případě některých zástupců PAU, Cd a Ni, v případě vrtu HM-3 a HM-1 byly překročeny rovněž limity Indikátorů znečištění MŽP (2014) zejména u některých zástupců PAU. Kvalita domovních studní za rok 2022 vyhověla kritériím vyhlášky č. 252/2004 Sb., pro pitnou vodu, až na zvýšený obsah Fe ve studni St2433.

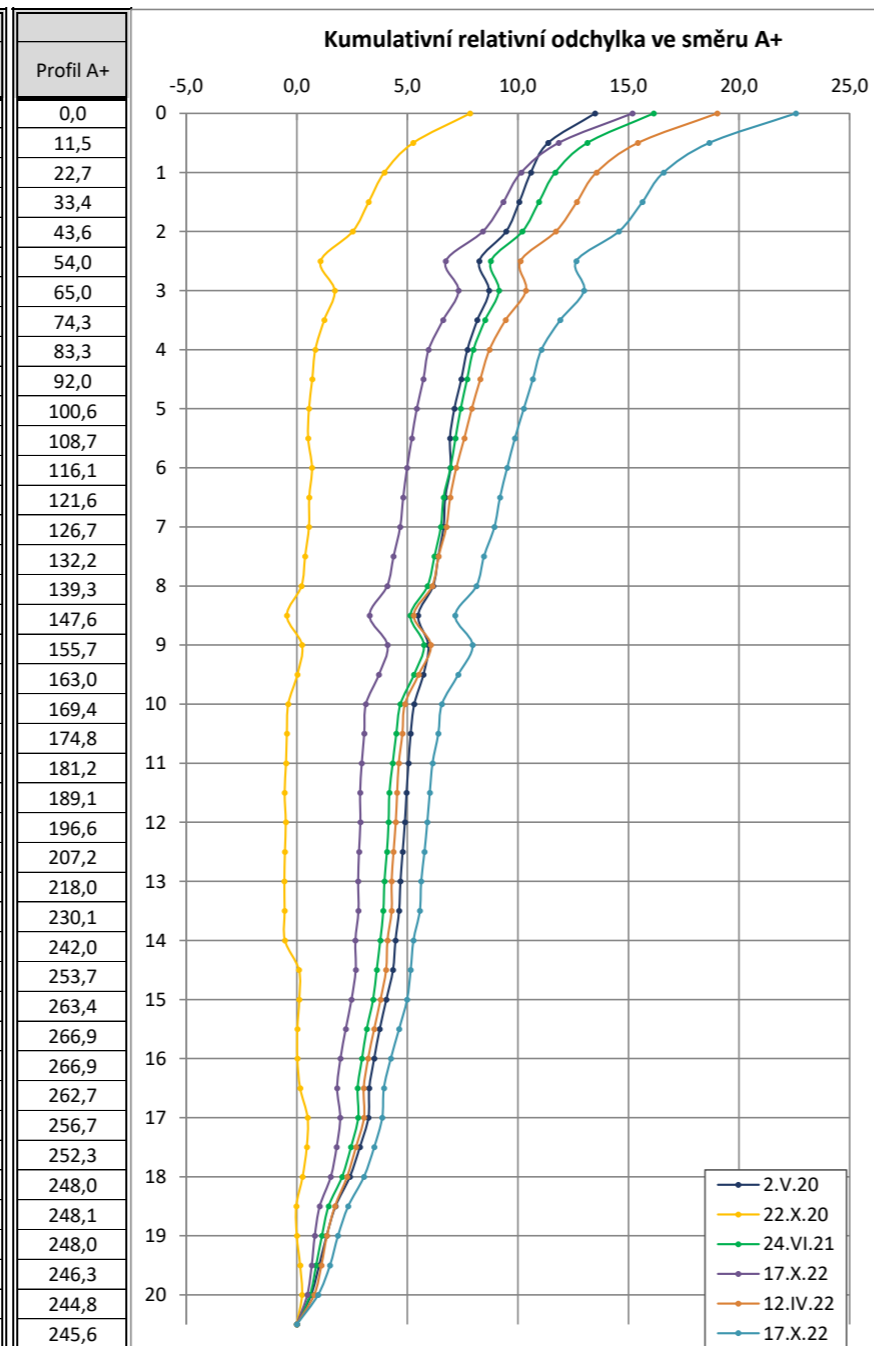
Měření přesné inklinometrie prokázalo malé pohyby, velikost pohybů je malá v řádech prvních jednotek mm, nejvýše v první desítce mm. Tyto posuny, jež jsou dominantně lokalizovány v přípovrchových vrstvách, nicméně ukazují na pomalé a vytrvalé pohyby v tělese skládky. Při říjnovém měření v r. 2020 byly zjištěny zřetelné rozdíly mezi pohyby ve směru „A“ (SV – JZ) oproti ostatním měřením. Pro tyto pohyby nemáme spolehlivé vysvětlení, mohou souviset s pružným chováním a dotvarováním tělesa skládky, pravděpodobně v závislosti na míře nasycení prostředí. Z dlouhodobého hlediska, mezi květnem 2020 až říjnem 2022 můžeme spolehlivě potvrdit pomalé a setrvalé posuny svrchních cca. 3 m vrtu. Nižší části vrtu vykazují výrazně menší deformace, převážně ve směru „A+“, avšak s méně přesvědčivým trendem vývoje. Deformace ve směru „B“ jsou téměř zanedbatelné. Během celého sledovaného období nebyla zjištěna žádná smyková plocha, ani nalezena odlučná hrana sesuvu s pozorovatelnými projevy sesouvání, jako jsou zátrhy, akumulární oblast, nebo výtlaky předpolí sesuvu. Nejvýraznější svahové deformace souvisejí s erozní činností na příkrém svahu skládky, tyto však začínají být utlumovány a zahlazovány růstem náletové vegetace (alespoň nyní na podzim r. 2022).
